Quien suscribe, **Diputada Leonor Gómez Otegui**, Integrante del Grupo Parlamentario de MORENA, III Legislatura de este H. Congreso de la Ciudad de México, en ejercicio de la facultad que me confiere y con fundamento en lo dispuesto los artículos 122 Apartado A fracción II de la Constitución Política de los Estados Unidos Mexicanos; por el artículo 29, Apartado D, inciso r) de la Constitución Política de la Ciudad de México; así como los artículos 13, fracción IX y 21 párrafo segundo, de la Ley Orgánica del Congreso de la Ciudad de México; y los artículos 5 fracción I, 76, 79 fracción IX, 99 fracción II, el artículo 101 del Reglamento del Congreso de la Ciudad de México; someto a consideración de esta soberanía la siguiente **PROPOSICIÓN CON PUNTO DE ACUERDO DE URGENTE Y OBVIA RESOLUCIÓN POR EL QUE SE EXHORTA RESPETUOSAMENTE A LA PERSONA TITULAR DE LA ALCALDÍA CUAUHTÉMOC, PARA QUE EN CUMPLIMIENTO DE SUS OBLIGACIONES INICIE EL DERRUMBE, E IMPLEMENTE LAS MEDIDAS NECESARIAS PARA GARANTIZAR LA SEGURIDAD DE LAS PERSONAS DE LA ALCALDÍA ANTE EL RIESGO DE COLAPSO QUE REPRESENTA EL EX MÓDULO DE POLICÍA, UBICADO EN EL PARQUE “EL PÍPILA”**, al tenor de los siguientes:

En octubre del año pasa

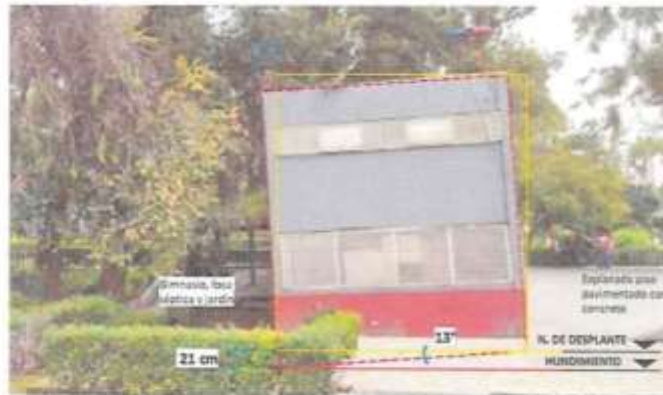
Imagen 11. Fachada lateral (Sur). Se observa desplome del cuerpo 1. (las líneas rojas delimitan el área del inmueble actual y en color amarillo la vertical original), se indican los niveles, colindancias y grados de inclinación.

Imagen tomada del Dictamen estructural del edificio “Ex módulo de Policía” del Instituto para la Seguridad de las Construcciones de la Ciudad de México.

El exmódulo está constituido por dos edificaciones: La primera, con aproximadamente 35 años de construcción, destinada a servicios de vigilancia y atención ciudadana; la segunda es una cubierta ligera de autoconstrucción sin criterio estructural formal, en la que se imparten clases de box.

- El refuerzo interno de los muros de mampostería (medida de rehabilitación para asegurar la construcción) es insuficiente para su confinamiento de acuerdo a la Norma vigente. A ello se suma que el sistema estructural no es apto para una construcción con la clasificación correspondiente a esta edificación.
- Existe desprendimiento del yeso y la pintura debido a la humedad atribuida a falta de permeabilización.
- La estructura se encuentra en una zona de subsidencia de alto riesgo por “hundimiento progresivo y generalizado de la superficie y que se presenta de manera irregular, asociada con la ruptura del suelo y en consecuencia con la afectación a la infraestructura urbana”.
- La estructura presenta un desplome que excede al valor permisible, por lo que se considera de grave riesgo para las personas y la estructura.

- Desprendimiento de las láminas de algunas zonas, por falta de fijación adecuada.
- No cuenta con cimentación adecuada, lo que se traduce en un riesgo latente.
- El entarimado de madera se encuentra notoriamente deteriorado.

En el mismo dictamen, se mencionan como recomendaciones, para mitigar el riesgo de manera inmediata, el desalojo, acordonamiento y apuntalar el inmueble para estabilizar, además de iniciar un programa de mantenimiento integral y una revisión periódica para descartar cualquier clase de riesgo en el futuro.
